平成 28 年度林野庁委託事業

CLT 建築物等普及促進委託事業
(CLT の性能データ収集・分析)
報告書

平成 29 年 9 月

木構造振興株式会社

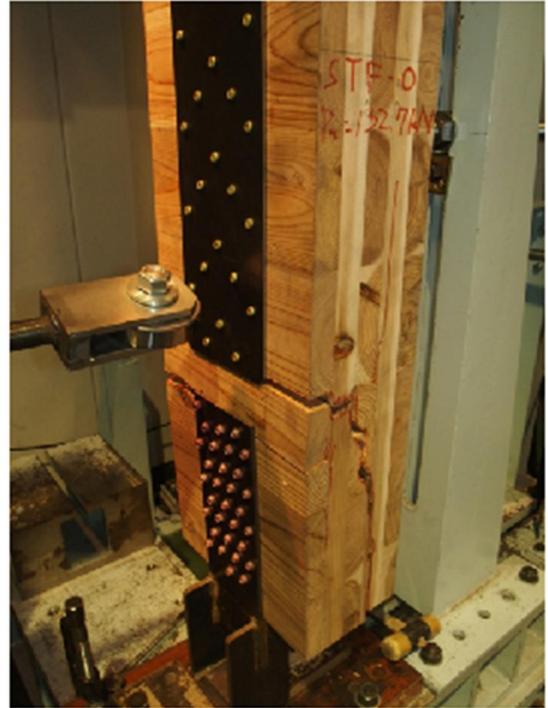
写真 3.4-80 試験体 O3041-0 試験後

破壊性状は、繰り返しの変位を決めるための単調加力試験体においてフィンガージョイントからの強軸層の引張破壊となったが、 δy の算出に大過ないとして当該試験体で繰り返しの変位を決定した。試験体 1 体目も同様の壊れ方をしたが、それ以外の試験体では積層接着面のせん断破壊となった。

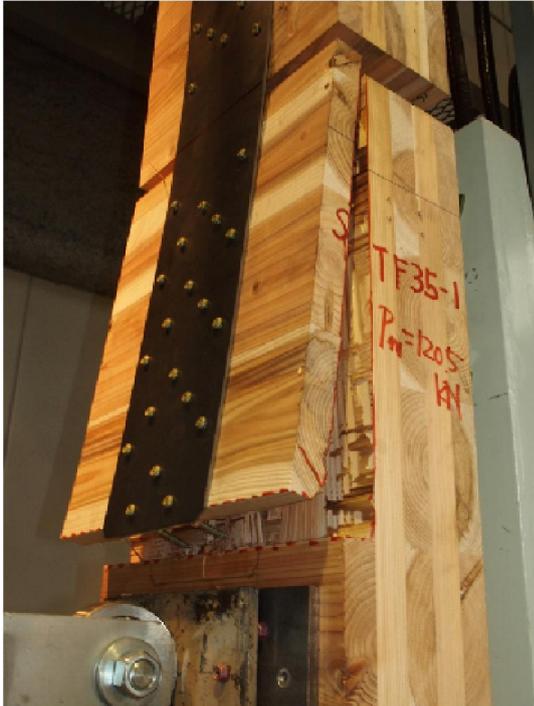
写真 3.4-120 試験体 O3541-1 試験後
積層接着面のせん断破壊

破壊性状は、積層接着面のせん断破壊となったが、破断に至るまでビス部分で曲げ降伏後も変形し、木部でめり込み変形していたことが分かった。

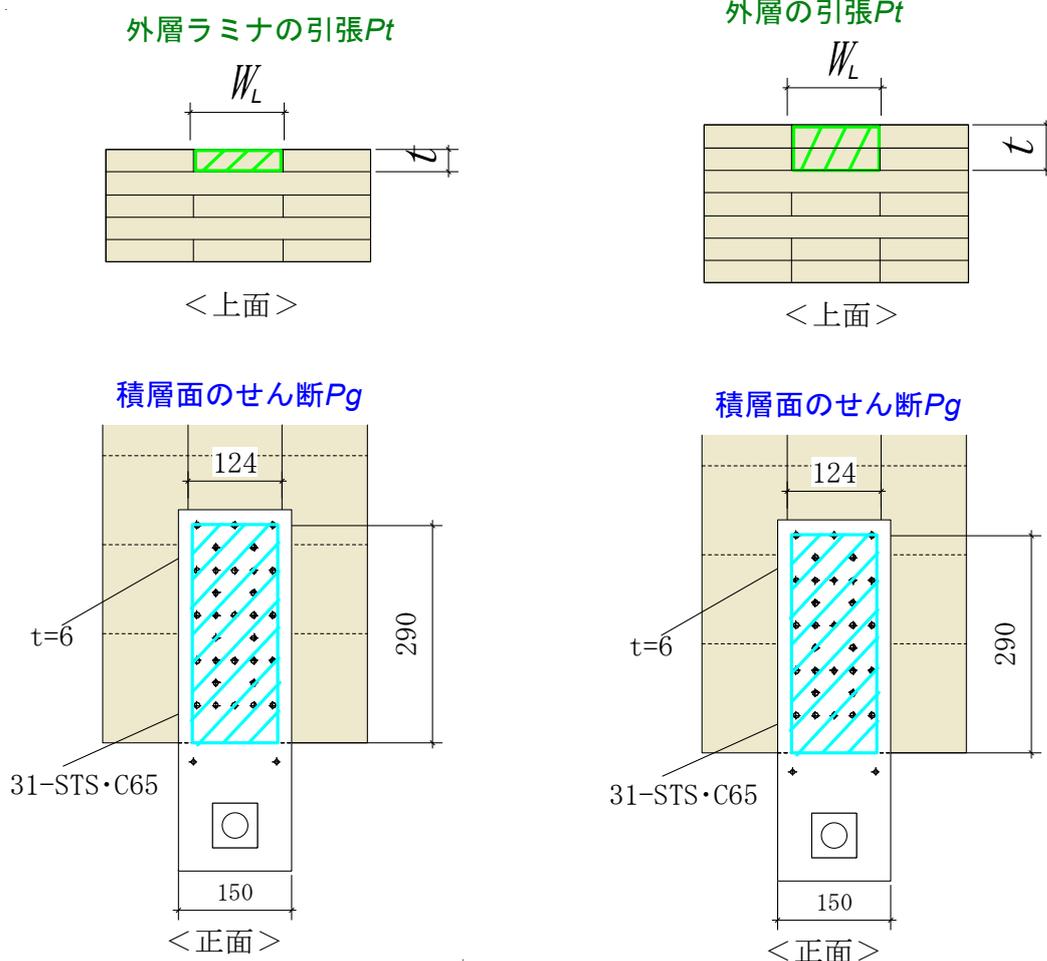
図 3.5-1 文献 1) の集合型破壊
引張とせん断が生じる面積

推定式は基本的に文献 1) によるものとするが、文献 1) では全てのラミナを直交させて積層接着したもののみで検証を行っており、5 層 7 プライのように一部のラミナが直交していない場合については想定していなかった。文献 1) における集合型破壊の引張面積とせん断面積を図 3.5-1 に示す。5 層 7 プライの場合、外層のラミナ間ではせん断破壊が生じないと仮定し、引張面積とせん断面積を図 3.5-2 とした。

すなわち単に「外層ラミナ」としていたものを「外層」と読み替えれば、文献 1) の推定式が適用できるものとした。

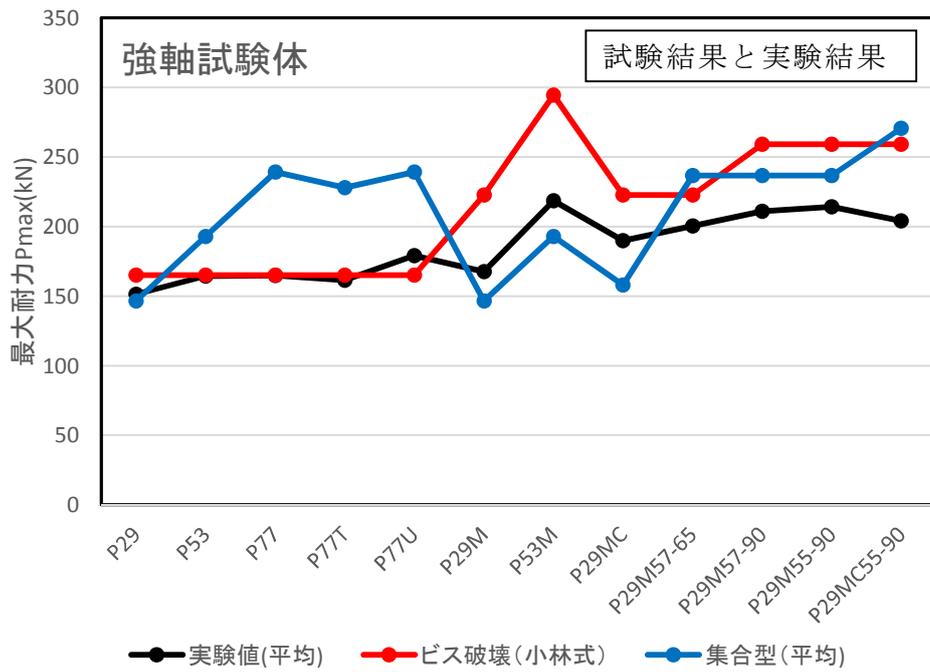
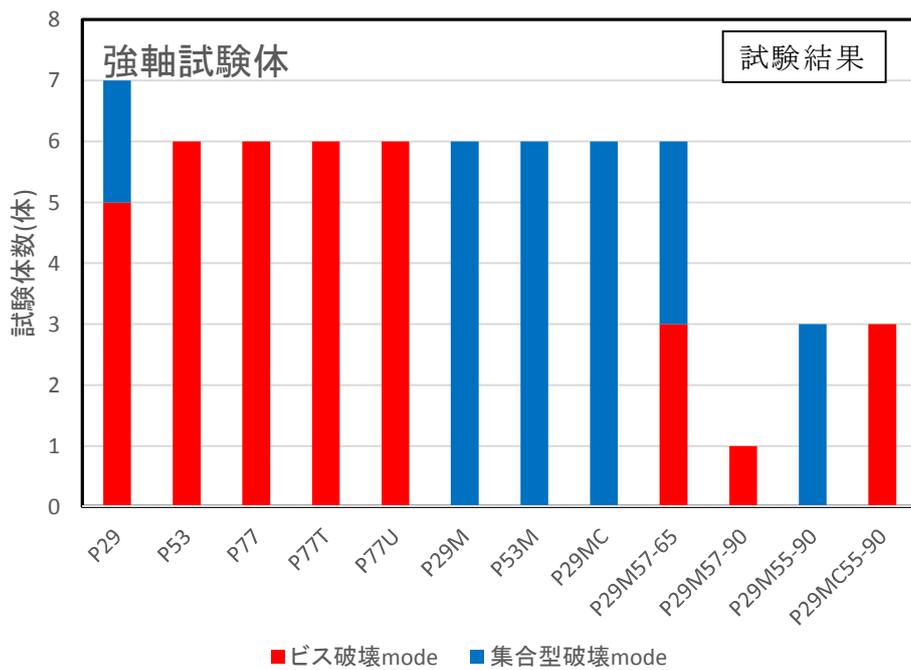
図 3.6-1 強軸試験体の試験結果と計算結果の比較

算定結果を表 3.6-6 及び表 3.6-7 に示す。更に表 3.6-6 の内容をグラフ化して比較しやすくしたものを図 3.6-1 及び図 3.6-2 に示す。それぞれの図において、上図は各破壊モードにおける推定値と実験値の比較であり、下図は各破壊モードで破壊した試験体の体数を示している。

表 3.6-6 及び図 3.6-1 より、強軸試験体においては、ビスによる曲げ降伏後の引き抜けで破断する「ビス破壊(小林式)」が「集成型(平均)」を下回る P53、P77、P77T、P77U、P29MC55-90 はビスによる引き抜きで決まっている。なお、P29 MC55-90 についてはビスの破壊モード及び集成型による破壊モードの値が近いこともあり、一部が集成型破壊する様子が見られた。

「集成型(平均)」が「ビス破壊(小林式)」を下回る P29M、P53M、P29MC では集成型破壊、両者が比較的近い値となる P29、P29M57-65、P29M55-90 においては実際の破壊も両者

が混在した結果となり、計算による破壊モードと実験値はよく一致する結果となった。

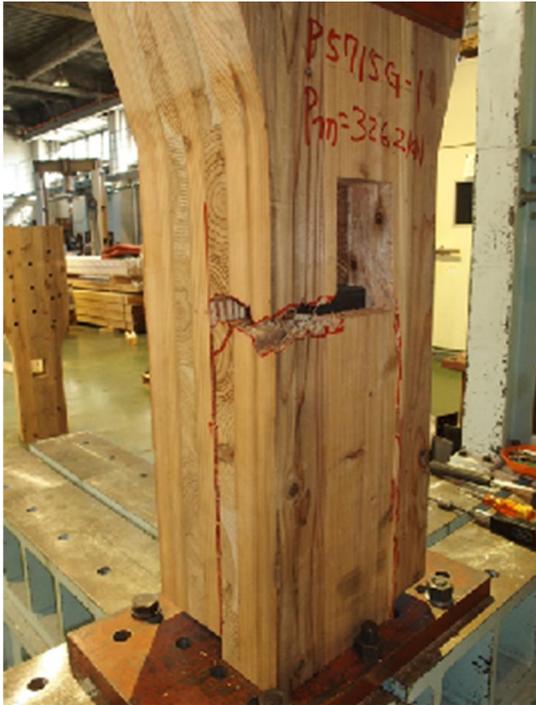
写真 4.4-1 試験体 P5715G-1
引張と積層接着面のせん断の複合破壊

試験体 P5715G の特性値を表 4.4-1 に、各試験体の荷重－変位曲線を図 4.4-1～図 4.4-6 に、包絡線の比較を図 4.4-7 に示す。破壊性状を写真 4.4-1～写真 4.4-33 に示す。破壊性状は、1 体目が端部外層の引張とせん断の複合破壊となり、それ以外は外層の座金下部部分の積層接着面のせん断破壊となった。

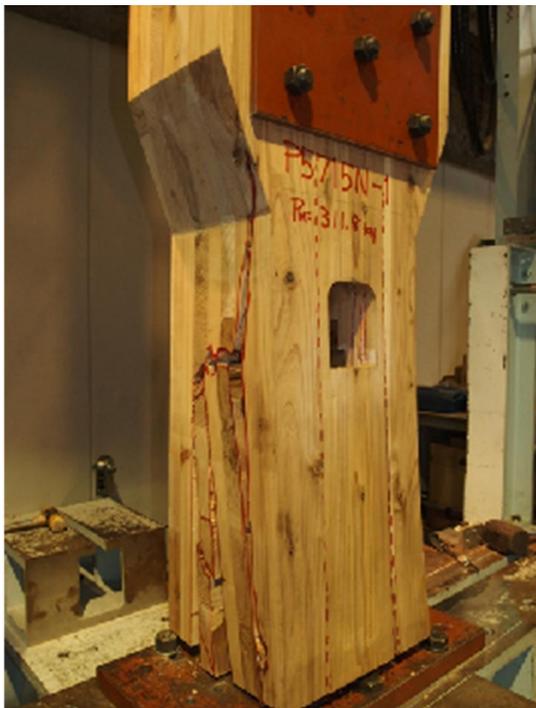
写真 4.4-34 試験体 P5715N-1
引張と積層接着面のせん断の複合破壊

試験体 P5715N の特性値を表 4.4-2 に、各試験体の荷重－変位曲線を図 4.4-8～図 4.4-10 に、包絡線の比較を図 4.4-11 に示す。破壊性状を写真 4.4-34～写真 4.4-52 に示す。破壊性状は、内層ラミナの引張と積層接着面のせん断による複合破壊となった。

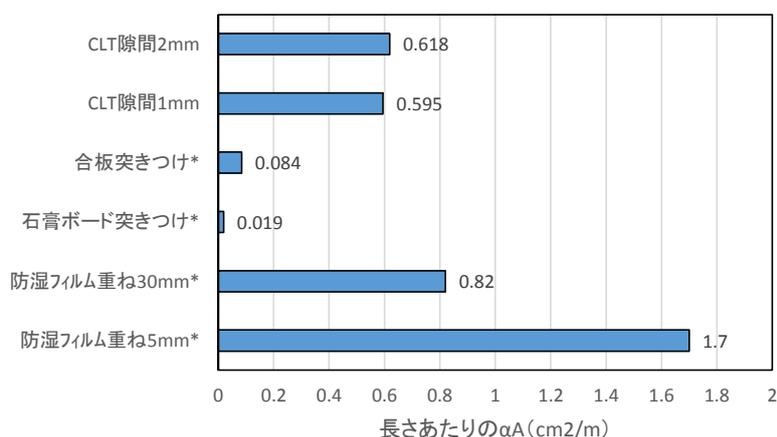
図 5.4-1 CLT 目地部と防湿・気密層取合部における隙間長さあたりの相当隙間面積

図 5.4-1 は、測定結果から得られた長さあたりの相当隙間面積について、既往研究における木造住宅の防湿・気密層の取合部と比較をしたものである。図 5.4-2 は、図 5.4-1 に対応した取合部の隙間形状である。既往文献¹⁾では、「合板突きつけ」もしくは「石膏ボード突きつけ」程度の気密性が防露性能確保に必要と述べられている。隙間からの漏気による内部結露のリスクは、経路上の隙間量や断熱材外側に位置する部材の透湿抵抗、外気温度などによって変化するが、平成 11 年省エネルギー基準解説書などに掲載されているディテールでは、連続した防湿・気密層を形成することが必須となっており、このような隙間は許容されていないことが読み取れる。

今回測定された CLT 目地部の隙間は、 $0.5\text{cm}^2/\text{m}$ 以上と「合板突きつけ」の 5 倍以上の値であった。この隙間量による内部結露発生リスクは次章で検討するが、少なくとも省エネルギー・内部結露防止の観点から、CLT 目地部の隙間は何らかの措置が必要であるレベルであると考えられる。

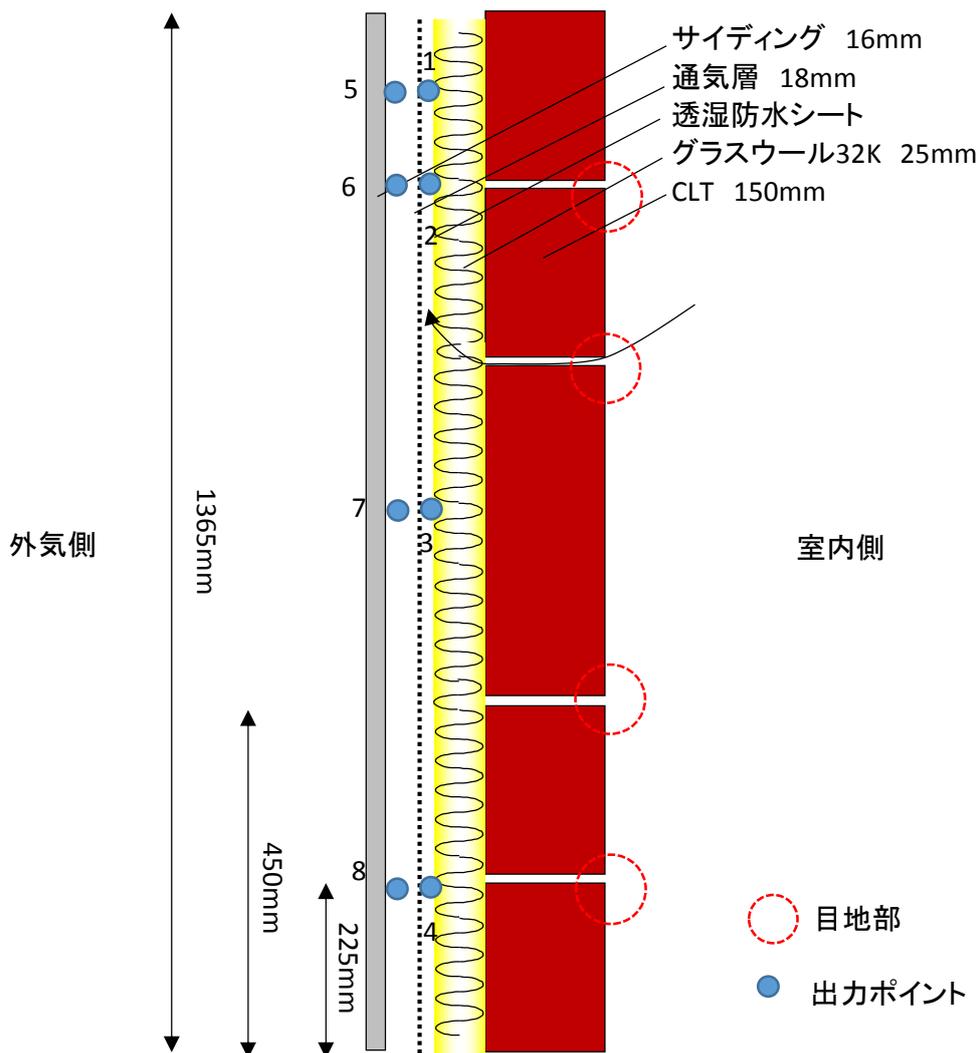
図 6.5.1-1 計算対象 (垂直断面)

計算は表 6.5.1-2 に示す Case について行った。Case1 と Case2 は既に述べた実験を再現した計算で、外気温度を -4.8°C とし、内外差圧が 2Pa、5Pa 相当の流量を与えた。Case3～Case6 は、拡張アメダス気象データを外気側の境界条件として与えた解析である。

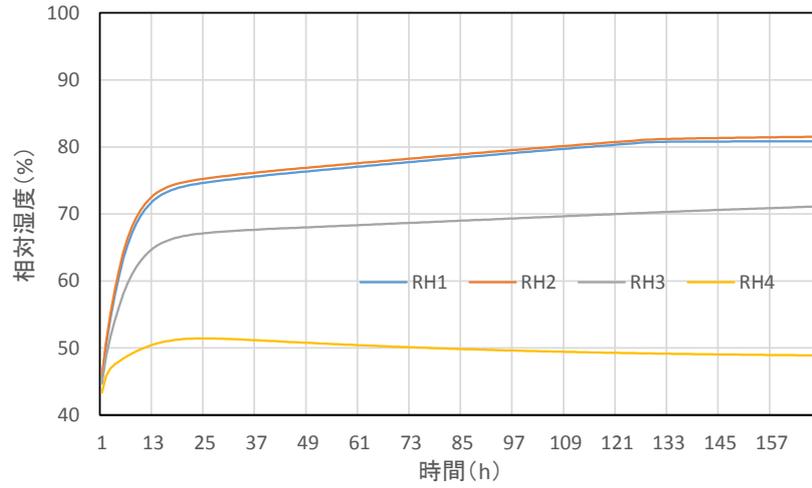
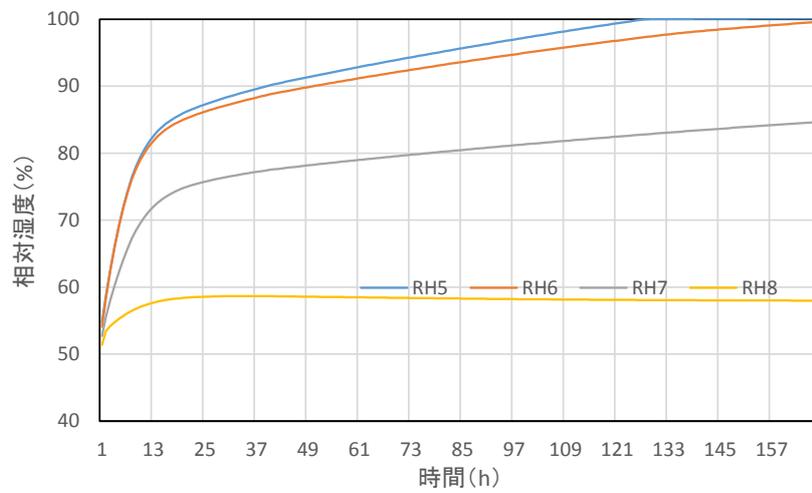
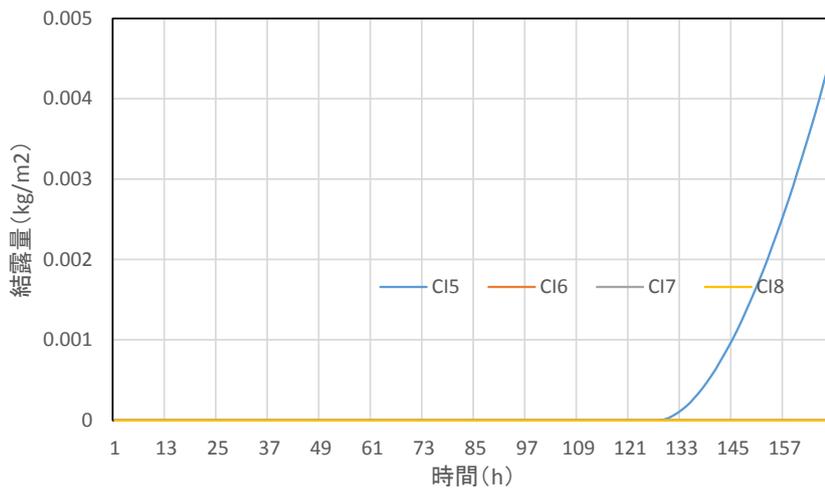
図 6.5.2-1 断熱材外気側、通気層の相対湿度及び結露量 (Case1 : 2Pa 相当)
 ※計算出力ポイントは図 1 を参照

図 6.5.2-3 は相対湿度と絶対湿度の断面分布であるが、目地付近の値が高く漏気により局所的に水蒸気が断熱層に浸入していることが読み取れる。また、Case2 の空気層の高湿域 (相対湿度分布で赤の部分) は Case1 に比べ広範囲に広がっており、内外差圧の設定値により結露性状が大きく異なることが示されている。

仙台の気象データを用いた解析では、傾向は Case1、2 と同様であり、Case3、Case4 では圧力差の違いによって結露量に大きな差が生じている。Case4 ではピーク時に結露量が 180g/m^2 を超えており、結氷が生じる可能性が危惧される。

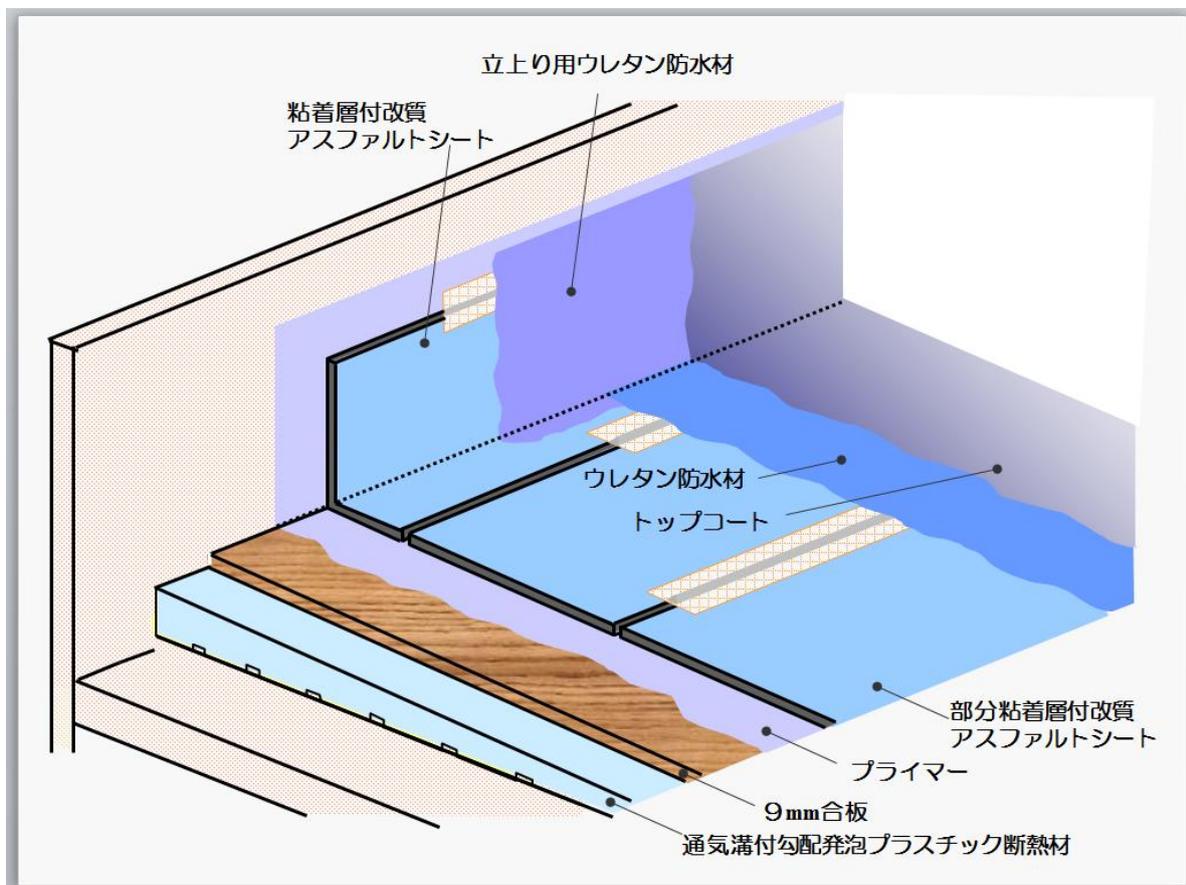
図 9.3-1 推奨仕様案

木造建築の場合、上棟から防水施工までの間、大面積になるほど屋上の雨養生を完全にすることは困難である。そのため、降雨などにより下地が含水した状態で防水施工する状況が考えられ、防水施工後に下地の水分を乾燥させられることが理想とされる。そのためには脱気筒を設置し、かつ、下地が放出する水分(湿気)を脱気筒に向かって移動させる通気路を有する防水システムが有効である。また、そのスパンの大きさに比例して建物の動きが大きくなる場合は、それにより防水層が破断し漏水につながることを避ける対策として、部分粘着層付改質アスファルトシートのような下地の応力を緩衝する機能が必要である。

通気溝付き勾配発泡プラスチック断熱材／部分粘着層付改質アスファルトシート／ウレタンゴム系塗膜防水複合工法
